Evaluación de la corrosión en estructuras de contención nuclear mediante el uso de técnicas electroquímicas no destructivas

Corrosion evaluation in nuclear contention structures using electrochemical nondestructive techniques

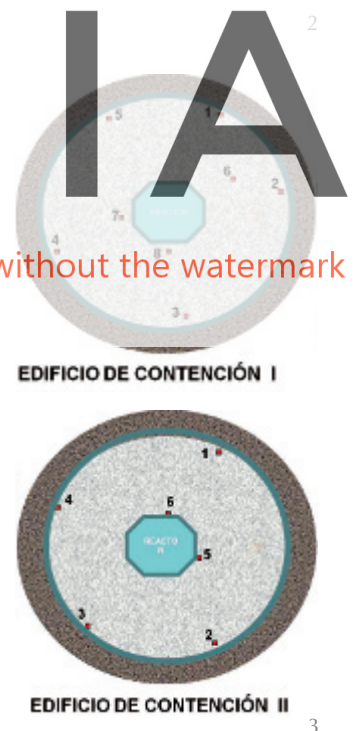
2. Sección esquemática de la losa del edificio en la que se realizaron las medidas electroquímicas.

debido a filtraciones procedentes de diferentes conductos que se encuentran cerca de la losa de refuerzo (Figura 2).

Las medidas electroquímicas se realizan directamente sobre la cara de la losa de hormigón accesible desde el propio edificio (opuesta a la cara en la que se encuentra embebido el *liner*). Se trata de una losa de hormigón armado de espesor variable dependiendo de las necesidades estructurales (50-80 cm), en la cual se encuentran embebidas dos capas de armado bidireccional con barras de 20 mm de diámetro distanciadas 0,3 m en ambas direcciones (Figura 2). Tras la segunda capa de armado se encuentra, en contacto directo con el hormigón, el *liner* o chapa metálica a evaluar, de 6 mm de espesor. Se ha comprobado que existe continuidad eléctrica entre el *liner* y las dos capas de armado embebidas en la losa.

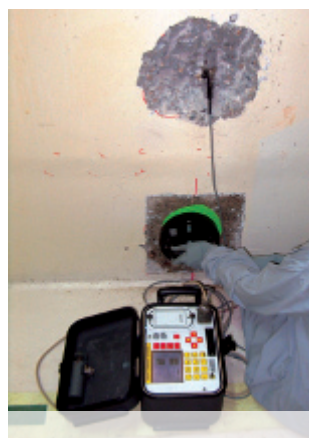
4. Medida de I_{corr} con el Corrosímetro portátil Gecor⁸

En el presente trabajo, las medidas de I_{corr} se han realizado mediante "el método de confinamiento controlado de la corriente"¹ (19) (Figura 4). Es un método galvanostático para la medida de I_{corr} a partir de la R_p en el cual se utiliza un anillo de guarda para el confinamiento de la corriente. Realiza una buena estimación del área afectada por la señal gracias a la presencia de dos sensores de campo eléctrico situados entre ambos contraelectrodos que controlan la corriente que se introduce en cada momento por el anillo de guarda. El método ha sido calibrado mediante la realización de ensayos gravimétricos (20).

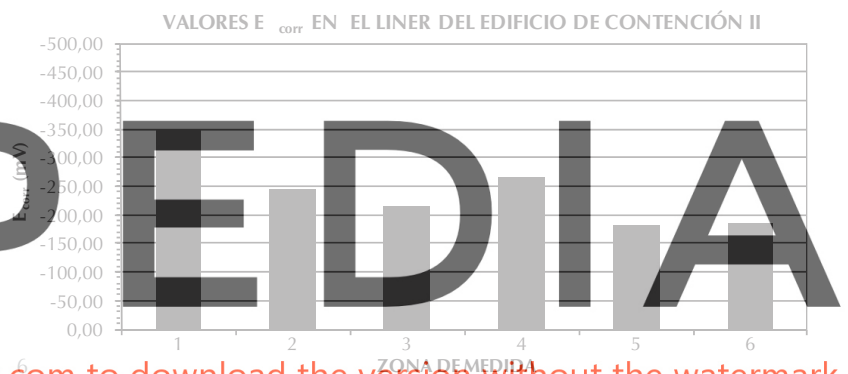
6. Medidas de Potencial de Corrosión realizadas durante las inspecciones realizadas en el edificio de contención II. Electrodo Cu/CuSO₄.

En el edificio de contención II (Figura 6), no se registraron en ningún caso valores de potencial de corrosión que indicaran un alto riesgo de corrosión, situándose todos los valores entre -180 y -350 mV.
